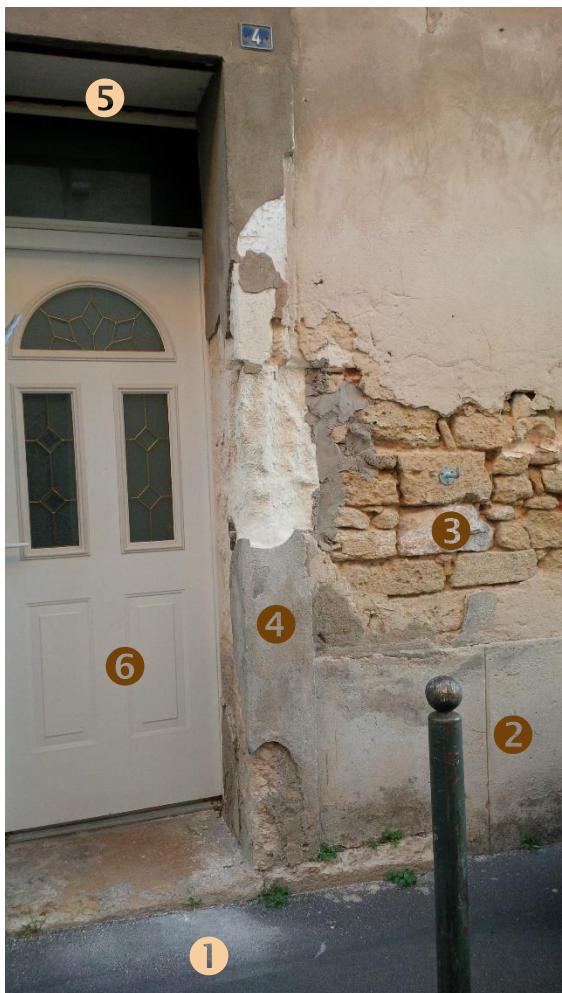
- 1) une rue goudronnée
(Qui ne laisse pas respirer le sous-sol)
- 2) Un soubassement enduit au mortier de ciment
(Qui fait migrer les remontées capillaires au-dessus de lui)
- 3) l'enduit qui est tombée en partie
(Du fait des sels engendrés par les remontées capillaires amplifiées par le soubassement)
- 4) Un encadrement de porte en saillie enduit au mortier de ciment
(Qui empêche la pierre support de respirer)
- 5) Un linteau constitué de deux IPN non traité anti rouille et de plafonnettes enduites au plâtre
(Les IPN en rouillant vont faire éclater leur recouvrement, et l'humidité va décoller le plâtre)
- 6) Une porte PVC non adaptée en tout point avec l'ouverture.
(Inappropriée, trop basse, donc imposte grand jour et seuil en béton lissé à forte pente = casse gueule)

On a goudronnée les rues, à la place du pavage qui lui, laisser certes entrer l'eau dans le sous-sol, tout comme il la laissait s'évaporer par la suite.

L'eau ne pouvant pas s'échapper par le goudron, chercha à s'échapper par l'intérieur du mur. Mais là aussi, primitivement il y avait un soubassement de chaux à gros granulat qui laisser s'évaporer cette eau, mais on a rajouté avec le soubassement une barrière de mortier de ciment qui l'obligea à remonter au-dessus de lui pour s'évaporer. Mais en traversant toute cette matière, elle s'est chargée de sel qui en bouchant les micros pores de l'enduit à la chaux entraîna sa chute.

Une calade naturelle en bord de mur favorisant l'évaporation et surtout ne pas faire un soubassement et un encadrement au mortier de ciment.

Si on peut la calade naturelle en pied de mur, Piocher tout le mortier de ciment, refaire un soubassement au mortier de chaux à gros granulat, soit en introduisant des morceaux de céramique ou de la pouzzolane. Les pierres de l'encadrement seront à remplacer pour les plus abîmées.
