La photo

Ce qu'on pouvait voir

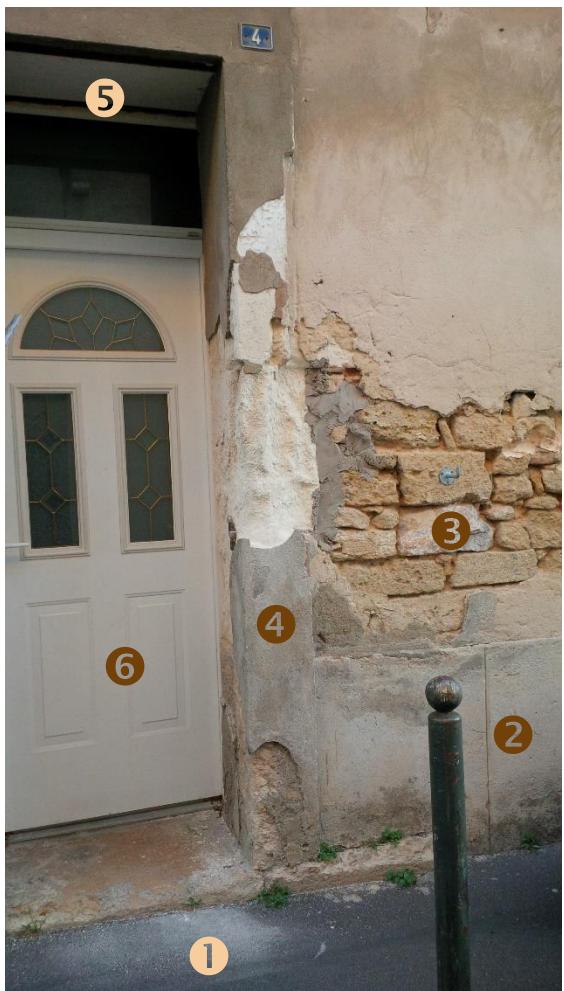
- 1) une rue goudronnée
(Qui ne laisse pas respirer le sous-sol)
- 2) Un soubassement enduit au mortier de ciment
(Qui fait migrer les remontées capillaires au-dessus de lui)
- 3) l'enduit qui est tombée en partie
(Du fait des sels engendrés par les remontées capillaires amplifiées par le soubassement)
- 4) Un encadrement de porte en saillie enduit au mortier de ciment
(Qui empêche la pierre support de respirer)
- 5) Un linteau constitué de deux IPN non traité anti rouille et de plafonnettes enduites au plâtre
(Les IPN en rouillant vont faire éclater leur recouvrement, et l'humidité va décoller le plâtre)
- 6) Une porte PVC non adaptée en tout point avec l'ouverture.
(Inappropriée, trop basse, donc imposte grand jour et seuil en béton lissé à forte pente = casse gueule)

On a déposé l'ancienne porte et mal refait son encadrement pour poser une porte PVC industrielle non adaptée en tout point avec l'ouverture.

L'ouverture a été réalisé pour recevoir une porte massive en bois et on l'a remplacée par une porte PVC trop basse, ce qui a nécessité de poser une imposte grand jour non adaptée et un seuil en béton lissé à forte pente.

Restaurer la porte existante qui devait être de belle facture avec seulement quelques signes de faiblesse en soubassement (ça aurait sûrement coûté moins cher que le remplacement) et conserver le seuil en pierre.

Refaire le seuil en pierre et remplacer la porte PVC industrielle par une porte bois massive Artisanale.
