# Nouveautés AUDITS QUALITÉS

### RACCORDEMENT AU CONDUIT DE FUMÉES MISE EN OEUVRE DES CONDUITS DE RACCORDEMENT

### TUYAUTERIE FIXE ET APPARENTE ESPACE ANNULAIRE

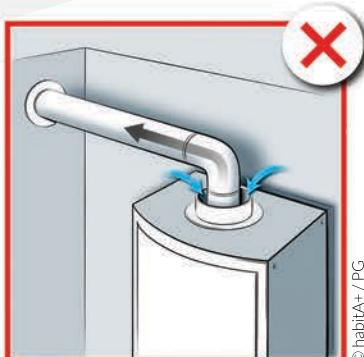
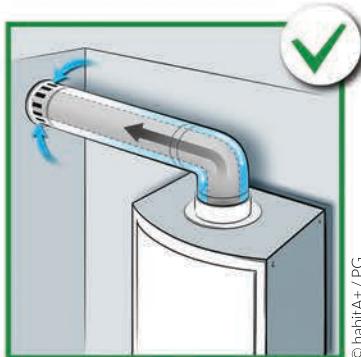
## 29f

Le conduit de raccordement de l'appareil dont l'évacuation des produits de combustion est en pression ne possède pas de conduit enveloppe.

**ANOMALIE A2**

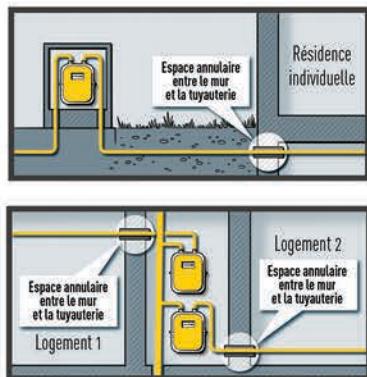
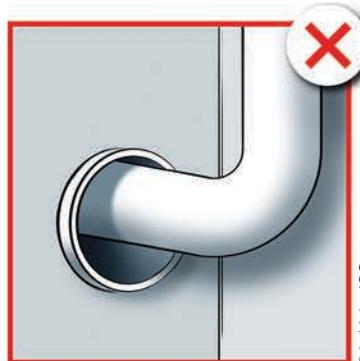
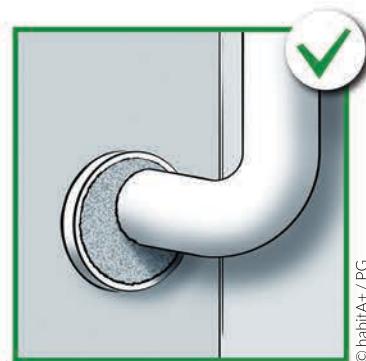
## 15

L'espace annulaire de la canalisation gaz à la pénétration dans le bâtiment à travers un mur enterré ou aérien est visible. Si oui, il est obturé.

**ANOMALIE A2**

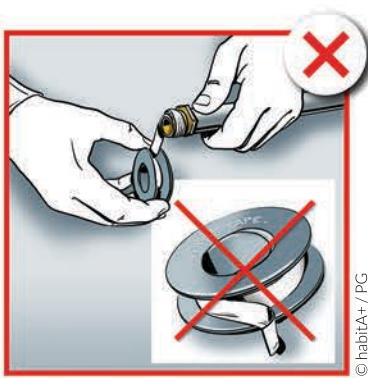
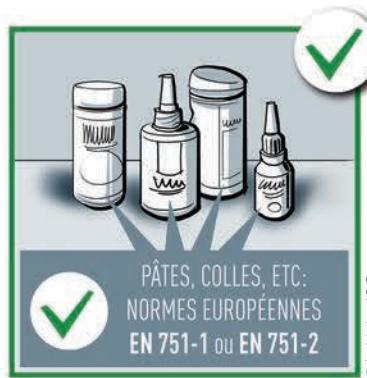
### INTERDICTION D'USAGE DU RUBAN D'ÉTANCHÉITÉ

Assemblages réalisés par raccords mécaniques manifestement non autorisés. La réalisation d'étanchéité par flasque et par rubans d'étanchéité est interdite.

**NEUF**  
**ANOMALIE A2**

**EXISTANT**  
**ANOMALIE A1**
